認證編號 CPF54023261013

## 車輛資料 Vehicle Information

## 車輛認證總結報告 Vehicle Inspection Findings

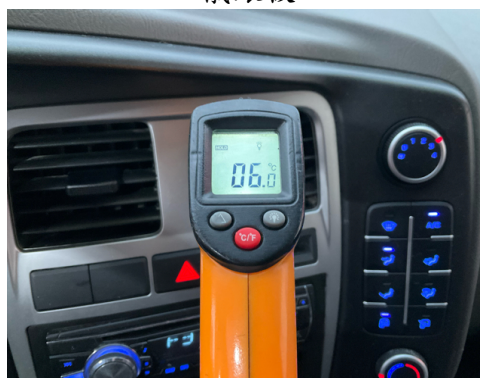
空調溫度

| 5. 前空調風速開關各段風速 | 正常 | 6. 前空調冷氣作動中央出風口溫度 | 6°C |
