認證編號 CPF54023261015

## 車輛資料 Vehicle Information

## 車輛認證總結報告 Vehicle Inspection Findings

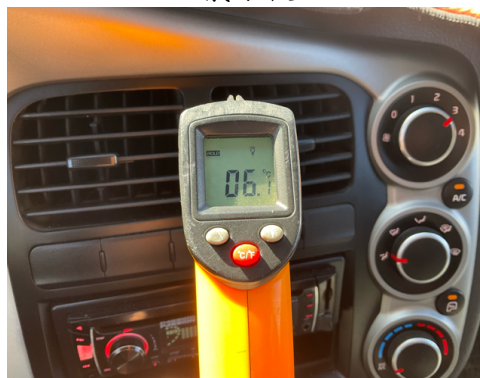
空調溫度

| 5. 前空調風速開關各段風速 | 正常 | 6. 前空調冷氣作動中央出風口溫度 | 6°C |
