認證編號 CPF54023261023

## 車輛資料 Vehicle Information

## 車輛認證總結報告 Vehicle Inspection Findings

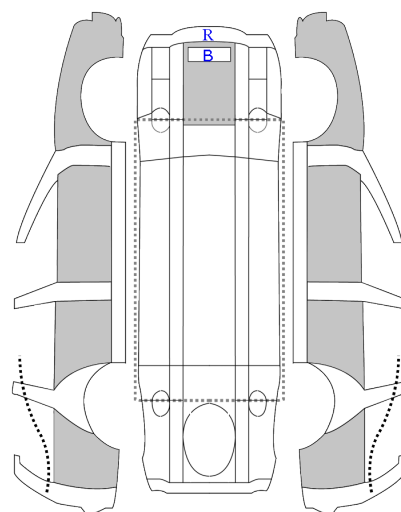
車骨結構圖

本車體骨架結構無修復跡象。

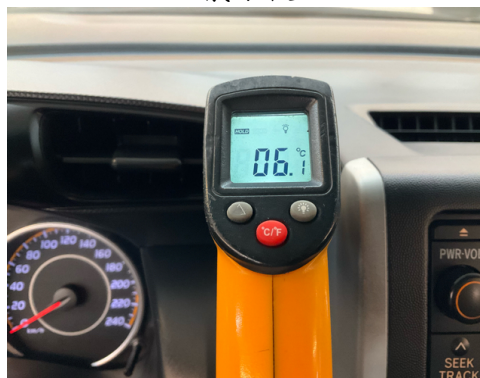
空調溫度

| 5. 前空調風速開關各段風速 | 正常 | 6. 前空調冷氣作動中央出風口溫度 | 6°C |
