認證編號 CPF54023261035

## 車輛資料 Vehicle Information

## 車輛認證總結報告 Vehicle Inspection Findings

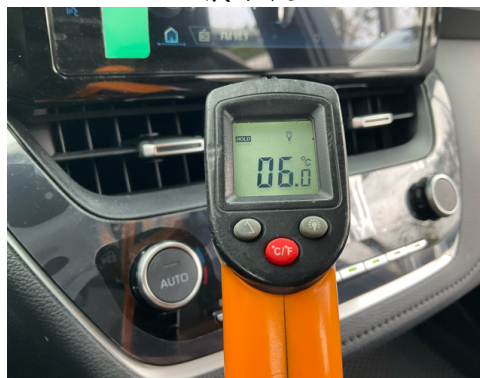
空調溫度

| 5. 前空調風速開關各段風速 | 正常 | 6. 前空調冷氣作動中央出風口溫度 | 6°C |
