YES 車輛認證書

認證編號 CPF54023261037

廠牌 Make	HONDA
車型 Model	CIVIC
年份 Year	2012/07
排氣量 Displacement	1,798
車身號碼 VIN	RKTFB2631CF01****
引擎號碼 Engine Number	***Z114708**
現況實車里程 Mileage (僅揭露, 不具保證效力)	167,275

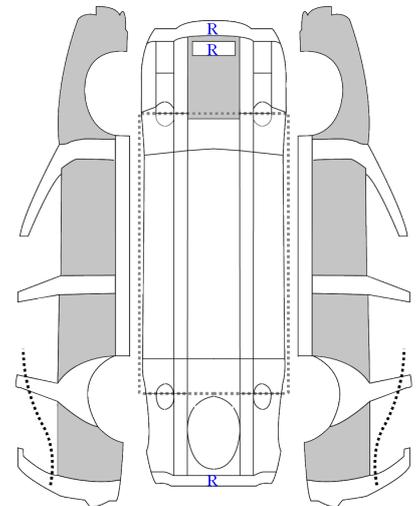
車骨結構圖

本車體骨架結構無修復跡象。
