YES 車輛認證書

認證編號 CPF54023261041

廠牌 Make	HONDA
車型 Model	CIVIC
年份 Year	2009/07
排氣量 Displacement	1,799
車身號碼 VIN	RKTFD16509F01****
引擎號碼 Engine Number	***A149328**
現況實車里程 Mileage (僅揭露, 不具保證效力)	263, 603

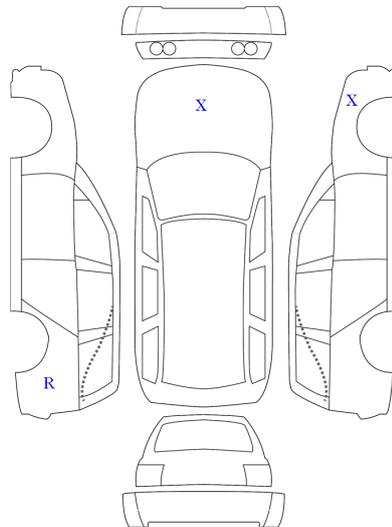
車體外觀圖

本車引擎號碼無異常。 **S** 鈑件鏽蝕、斑剝或鏽穿
本車車身號碼無異常。 **B** 受損面積約一個拳頭(含)以上
本車輛無泡水跡象, 有滲水跡 **R** 鈑件校正痕跡
象。
本車體骨架結構無修復跡象。 **X** 更換

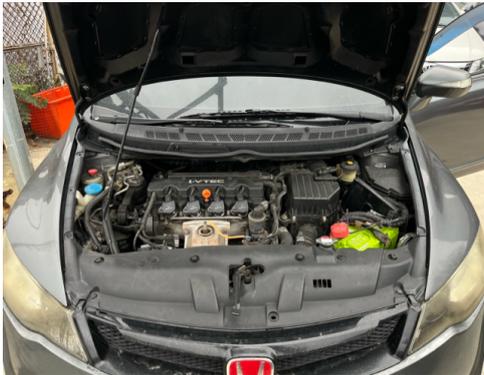
引擎室

1. 運轉時有無冒藍白煙、黑煙	正常	2. 水溫錶(燈)有無異常顯示	正常
3. 警告指示燈有無異常作動	正常	4. 機油油量、油質有無異常	正常
5. 外觀有無漏油/水跡象	異常	6. 運轉時有無抖動或異常聲響	正常
7. 外觀有無修補或龜裂跡象	正常	8. 冷卻風扇作動有無異常	正常
9. 加速有無不順暢或無法加速	正常	10. 高速運轉有無異常聲響	正常
11. 冷卻水有無添加防鏽劑	正常

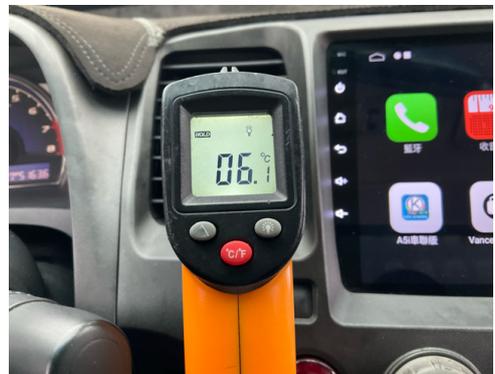
空調溫度

1. 檢查室外氣溫	14°C	2. 後空調冷氣作動中央出風口溫度	無此項目
3. 冷凝器散熱風扇有無運轉異常	正常	4. 前空調冷氣A/C開關燈號	正常
5. 前空調風速開關各段風速	正常	6. 前空調冷氣作動中央出風口溫度	6°C
7. 後空調冷氣A/C開關燈號	無此項目	8. 後空調風速開關各段風速	無此項目
