# YES 車輛認證書

受檢測車輛通過YES認證鑑定標準  
This vehicle has passed the YES Evaluation Standard

認證編號 CPF54023261049

廠牌 Make	MAZDA
車型 Model	MPV
年份 Year	2004/01
排氣量 Displacement	2,967
車身號碼 VIN	JM3LW28J14051****
引擎號碼 Engine Number	無引擎號碼
現況實車里程 Mileage (僅揭露, 不具保證效力)	198,846

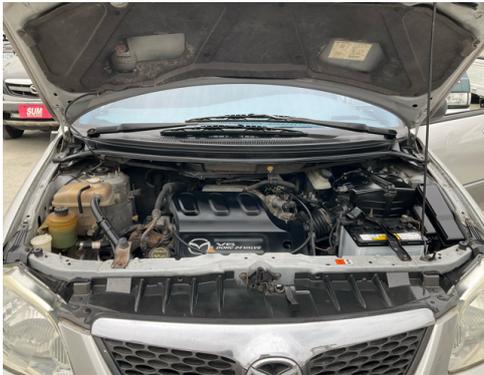
引擎室

1. 運轉時有無冒藍白煙、黑煙	正常	2. 水溫錶(燈)有無異常顯示	正常
3. 警告指示燈有無異常作動	正常	4. 機油油量、油質有無異常	正常
5. 外觀有無漏油/水跡象	異常	6. 運轉時有無抖動或異常聲響	正常
7. 外觀有無修補或龜裂跡象	正常	8. 冷卻風扇作動有無異常	正常
9. 加速有無不順暢或無法加速	正常	10. 高速運轉有無異常聲響	正常
11. 冷卻水有無添加防鏽劑	正常

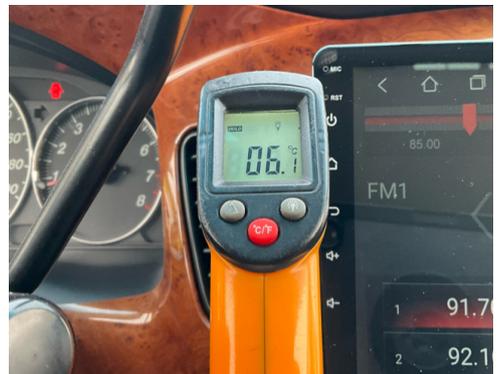
空調溫度

1. 檢查室外氣溫	16°C	2. 後空調冷氣作動中央出風口溫度	6°C
3. 冷凝器散熱風扇有無運轉異常	正常	4. 前空調冷氣A/C開關燈號	正常
5. 前空調風速開關各段風速	正常	6. 前空調冷氣作動中央出風口溫度	6°C
7. 後空調冷氣A/C開關燈號	無此項目	8. 後空調風速開關各段風速	正常
