認證編號 CPF54023261058

## 車輛資料 Vehicle Information

## 車輛認證總結報告 Vehicle Inspection Findings

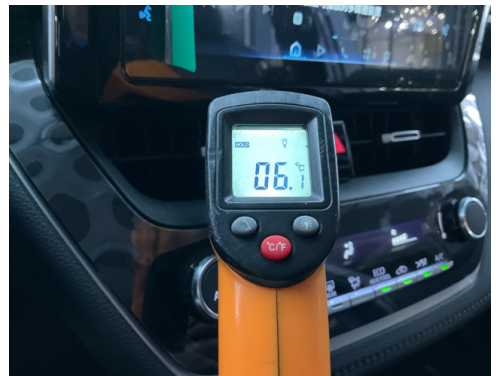
空調溫度

| 5. 前空調風速開關各段風速 | 正常 | 6. 前空調冷氣作動中央出風口溫度 | 6°C |
