認證編號 CPF54023261061

## 車輛資料 Vehicle Information

## 車輛認證總結報告 Vehicle Inspection Findings

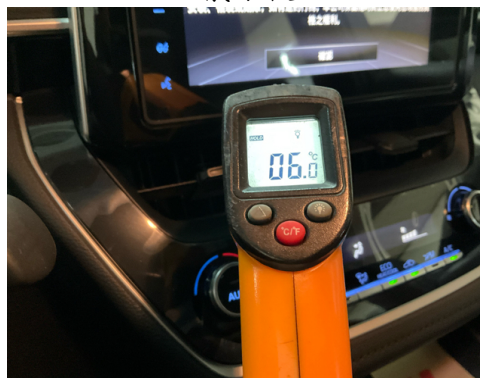
空調溫度

| 5. 前空調風速開關各段風速 | 正常 | 6. 前空調冷氣作動中央出風口溫度 | 6°C |
