認證編號 CPF54023261062

## 車輛資料 Vehicle Information

## 車輛認證總結報告 Vehicle Inspection Findings

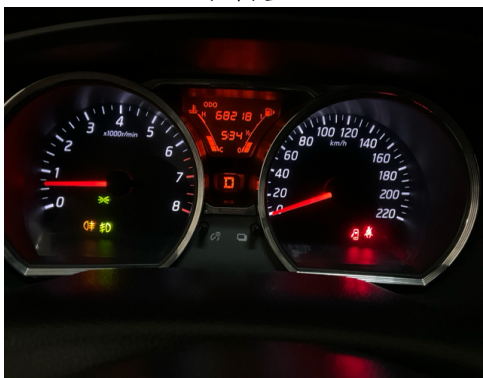
| 現況實車里程 Mileage<br>(僅揭露，不具保證效力) | 68,218 |

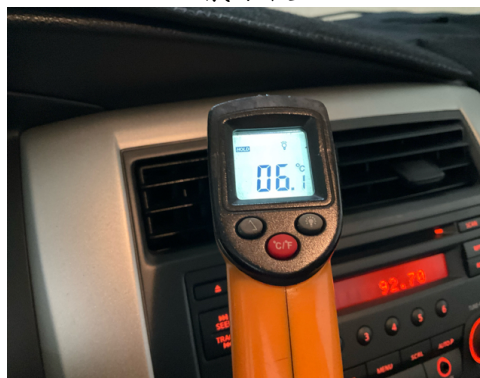
空調溫度

| 5. 前空調風速開關各段風速 | 正常 | 6. 前空調冷氣作動中央出風口溫度 | 6°C |
