# YES 車輛認證書

認證編號 CPF54023261064

| 車型 Model | SIENTA |
| 年份 Year | 2021/10 |

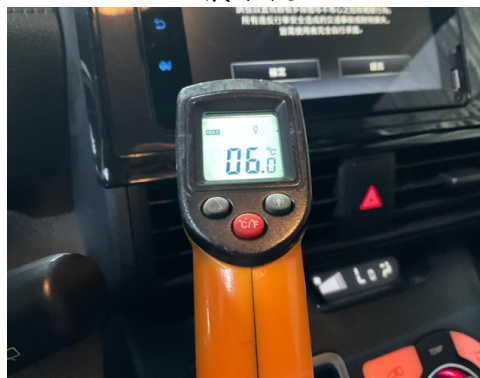
空調溫度

| 5. 前空調風速開關各段風速 | 正常 | 6. 前空調冷氣作動中央出風口溫度 | 6°C |
