認證編號 CPF54023261065

## 車輛資料 Vehicle Information

## 車輛認證總結報告 Vehicle Inspection Findings

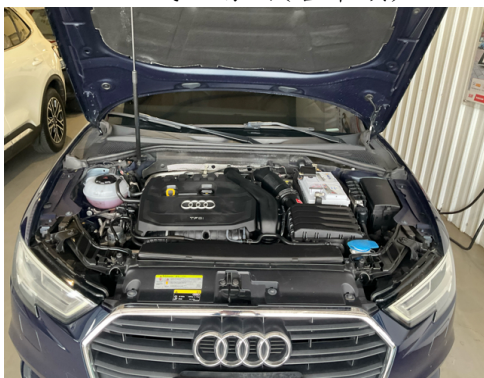
引擎室

| 5. 外觀有無漏油/水跡象 | 異常 | 6. 運轉時有無抖動或異常聲響 | 正常 |

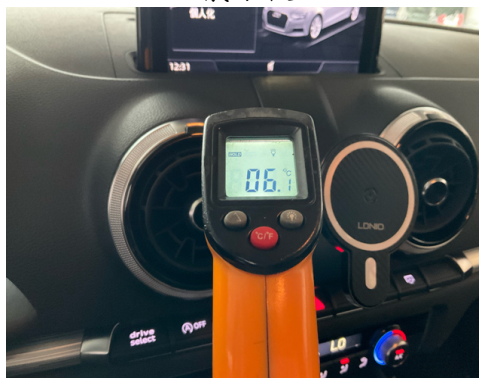
空調溫度

| 5. 前空調風速開關各段風速 | 正常 | 6. 前空調冷氣作動中央出風口溫度 | 6°C |
