# YES 車輛認證書

認證編號 CPF54023261077

| 廠牌 Make | NISSAN |
| 車型 Model | KICKS |

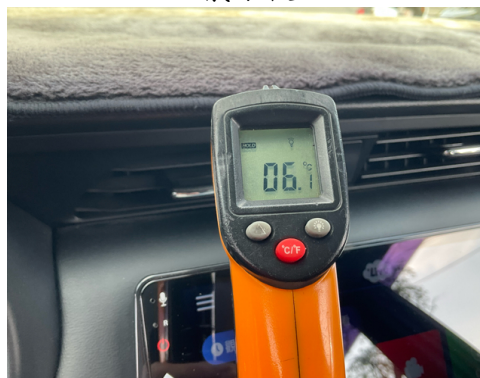
空調溫度

| 5. 前空調風速開關各段風速 | 正常 | 6. 前空調冷氣作動中央出風口溫度 | 6°C |
