認證編號 CPF54023261078

## 車輛資料 Vehicle Information

## 車輛認證總結報告 Vehicle Inspection Findings

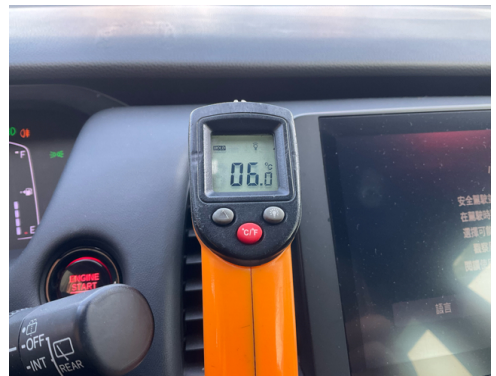
空調溫度

| 5. 前空調風速開關各段風速 | 正常 | 6. 前空調冷氣作動中央出風口溫度 | 6°C |
