認證編號 CPF54023261084

## 車輛資料 Vehicle Information

## 車輛認證總結報告 Vehicle Inspection Findings

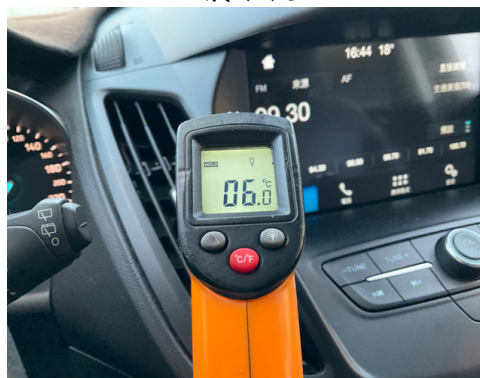
空調溫度

| 5. 前空調風速開關各段風速 | 正常 | 6. 前空調冷氣作動中央出風口溫度 | 7°C |
