認證編號 CPF54023261092

車輛資料 Vehicle Information

廠牌 Make	VW
車型 Model	CADDY
年份 Year	2012/06
排氣量 Displacement	1,598
車身號碼 VIN	WV2ZZZ2KZDX00****
引擎號碼 Engine Number	無引擎號碼
現況實車里程 Mileage (僅揭露, 不具保證效力)	158,295

車輛認證總結報告 Vehicle Inspection Findings

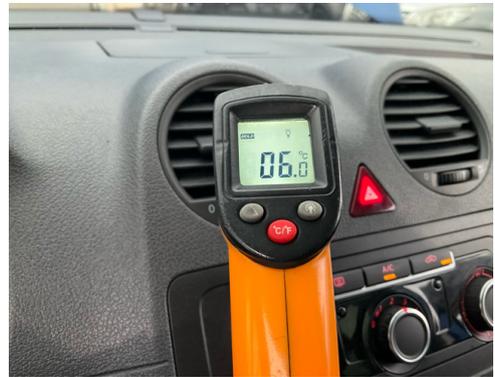
空調溫度

1. 檢查室外氣溫	18°C	2. 後空調冷氣作動中央出風口溫度	無此項目
3. 冷凝器散熱風扇有無運轉異常	正常	4. 前空調冷氣A/C開關燈號	正常
5. 前空調風速開關各段風速	正常	6. 前空調冷氣作動中央出風口溫度	6°C
7. 後空調冷氣A/C開關燈號	無此項目	8. 後空調風速開關各段風速	無此項目
