認證編號 CPF54023261093

## 車輛資料 Vehicle Information

## 車輛認證總結報告 Vehicle Inspection Findings

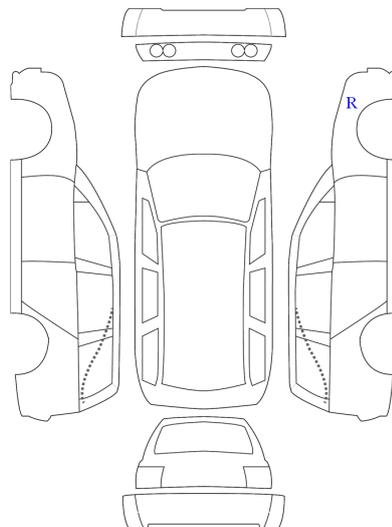
車體外觀圖

本車引擎號碼無異常。 **S** 鈹件鏽蝕、斑剝或鏽穿  
本車車身號碼無異常。 **B** 受損面積約一個拳頭(含)以上  
本車輛無泡水跡象。 **R** 鈹件校正痕跡  
本車體骨架結構無修復跡象。 **X** 更換

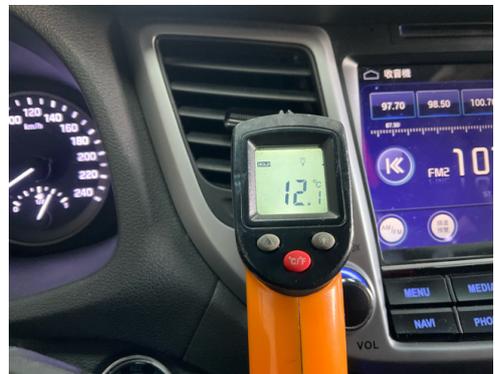
空調溫度

1. 檢查室外氣溫	18°C	2. 後空調冷氣作動中央出風口溫度	無此項目
3. 冷凝器散熱風扇有無運轉異常	正常	4. 前空調冷氣A/C開關燈號	正常
5. 前空調風速開關各段風速	正常	6. 前空調冷氣作動中央出風口溫度	12°C
7. 後空調冷氣A/C開關燈號	無此項目	8. 後空調風速開關各段風速	無此項目
