認證編號 CPF54023261096

車輛資料 Vehicle Information

廠牌 Make	HONDA
車型 Model	HR-V
年份 Year	2021/03
排氣量 Displacement	1,799
車身號碼 VIN	RKTRU5870MF10****
引擎號碼 Engine Number	***ZJ56046**
現況實車里程 Mileage (僅揭露, 不具保證效力)	83,952

車輛認證總結報告 Vehicle Inspection Findings

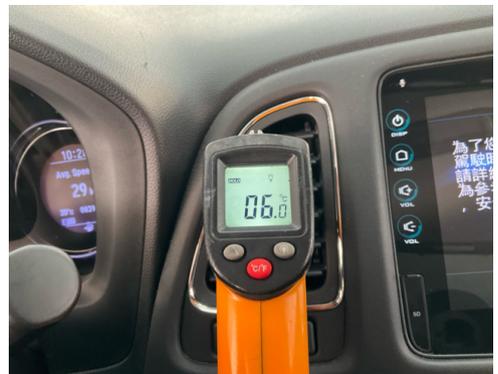
空調溫度

1. 檢查室外氣溫	20°C	2. 後空調冷氣作動中央出風口溫度	無此項目
3. 冷凝器散熱風扇有無運轉異常	正常	4. 前空調冷氣A/C開關燈號	正常
5. 前空調風速開關各段風速	正常	6. 前空調冷氣作動中央出風口溫度	6°C
7. 後空調冷氣A/C開關燈號	無此項目	8. 後空調風速開關各段風速	無此項目
