**查定編號** CPF54023261099

廠牌 Make	VOLVO
車型 Model	V40
年份 Year	2015/01
排氣量 Displacement	1,969
車身號碼 VIN	YV1MZA8HDF207****
引擎號碼 Engine Number	無引擎號碼
現況實車里程 Mileage (僅揭露, 不具保證效力)	181,206

## 車輛認證總結報告 Vehicle Inspection Findings

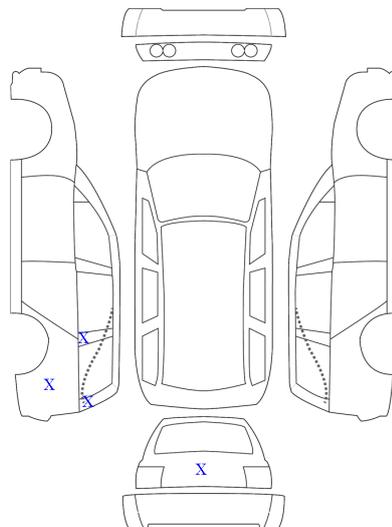
車體外觀圖

右後方有鈹修痕。  
左側有鈹修痕。  
左後方有鈹修痕。  
正後方有鈹修痕。

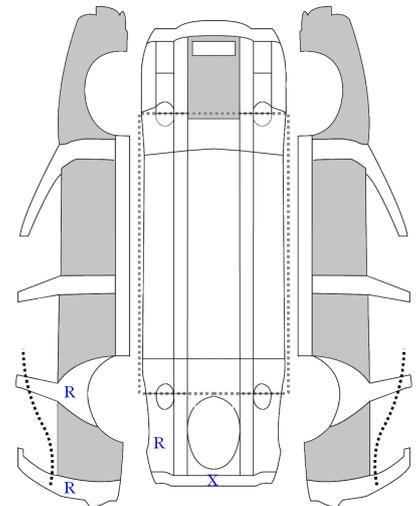
車骨結構圖

無此檢查項目  
無任何異常之痕跡。  
無任何泡水之痕跡。  
異常
