YES 車輛認證書

認證編號 CPF54023261102

| 廠牌 Make | MITSUBISHI |
| 車型 Model | ZINGER |

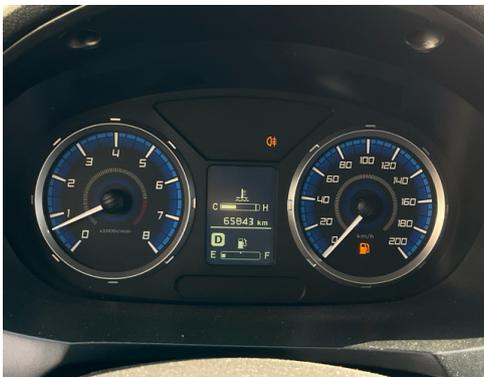
| 現況實車里程 Mileage (僅揭露, 不具保證效力) | 65,843 |

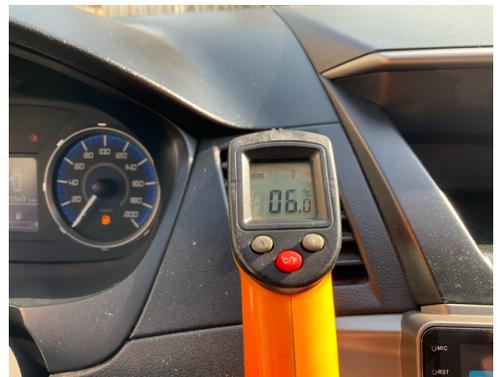
空調溫度

| 5. 前空調風速開關各段風速 | 正常 | 6. 前空調冷氣作動中央出風口溫度 | 6°C |
