認證編號 CPF54023261104

## 車輛資料 Vehicle Information

## 車輛認證總結報告 Vehicle Inspection Findings

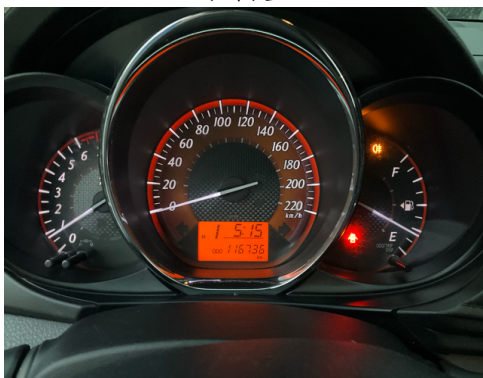
| 現況實車里程 Mileage<br>(僅揭露，不具保證效力) | 116,736 |

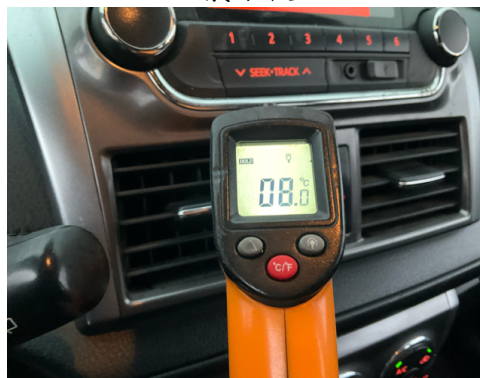
空調溫度

| 5. 前空調風速開關各段風速 | 正常 | 6. 前空調冷氣作動中央出風口溫度 | 8°C |
