認證編號 CPF54023261106

## 車輛資料 Vehicle Information

## 車輛認證總結報告 Vehicle Inspection Findings

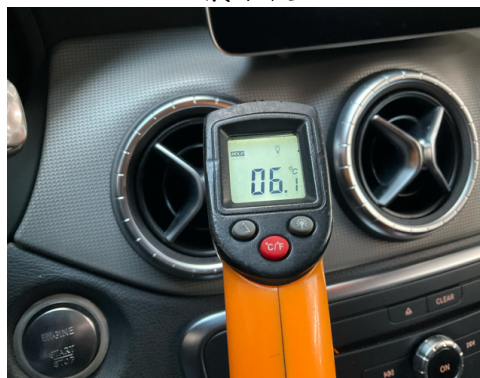
空調溫度

| 5. 前空調風速開關各段風速 | 正常 | 6. 前空調冷氣作動中央出風口溫度 | 6°C |
