YES 車輛認證書

認證編號 CPF54023261109

廠牌 Make	TOYOTA
車型 Model	COROLLA CROSS
年份 Year	2024/08
排氣量 Displacement	1,798
車身號碼 VIN	RKLKAAAG2R035****
引擎號碼 Engine Number	***Z1739**
現況實車里程 Mileage (僅揭露, 不具保證效力)	34,324

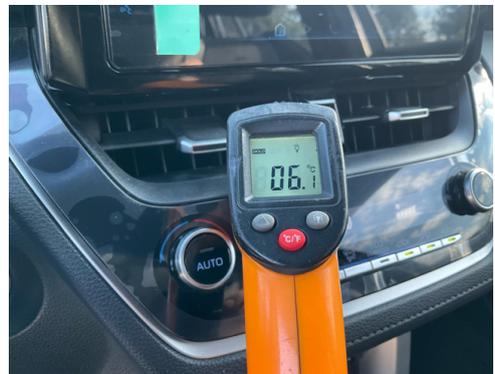
空調溫度

1. 檢查室外氣溫	25°C	2. 後空調冷氣作動中央出風口溫度	無此項目
3. 冷凝器散熱風扇有無運轉異常	正常	4. 前空調冷氣A/C開關燈號	正常
5. 前空調風速開關各段風速	正常	6. 前空調冷氣作動中央出風口溫度	6°C
7. 後空調冷氣A/C開關燈號	無此項目	8. 後空調風速開關各段風速	無此項目
