認證編號 CPF54023261118

## 車輛資料 Vehicle Information

## 車輛認證總結報告 Vehicle Inspection Findings

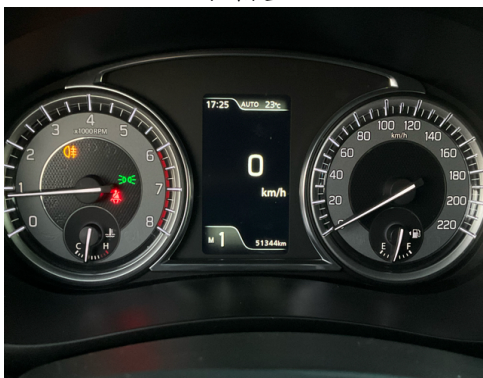
| 現況實車里程 Mileage<br>(僅揭露，不具保證效力) | 51,344 |

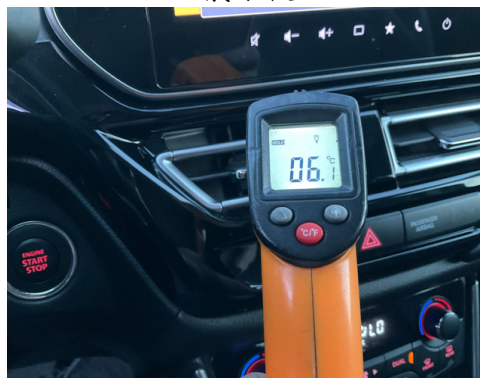
空調溫度

| 5. 前空調風速開關各段風速 | 正常 | 6. 前空調冷氣作動中央出風口溫度 | 6°C |
