YES 車輛認證書

認證編號 CPF54023261124

廠牌 Make	MITSUBISHI
車型 Model	VERYCA
年份 Year	2019/11
排氣量 Displacement	1,488
車身號碼 VIN	RKMCP5152LY22****
引擎號碼 Engine Number	***5VPE086**
現況實車里程 Mileage (僅揭露, 不具保證效力)	71,982

車輛認證總結報告 Vehicle Inspection Findings

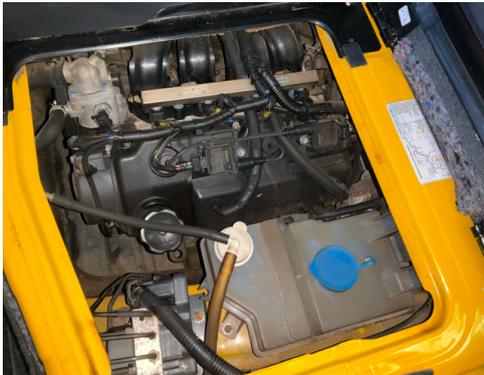
引擎室

1. 運轉時有無冒藍白煙、黑煙	正常	2. 水溫錶(燈)有無異常顯示	正常
3. 警告指示燈有無異常作動	正常	4. 機油油量、油質有無異常	正常
5. 外觀有無漏油/水跡象	正常	6. 運轉時有無抖動或異常聲響	正常
7. 外觀有無修補或龜裂跡象	正常	8. 冷卻風扇作動有無異常	正常
9. 加速有無不順暢或無法加速	正常	10. 高速運轉有無異常聲響	正常
11. 冷卻水有無添加防鏽劑	正常

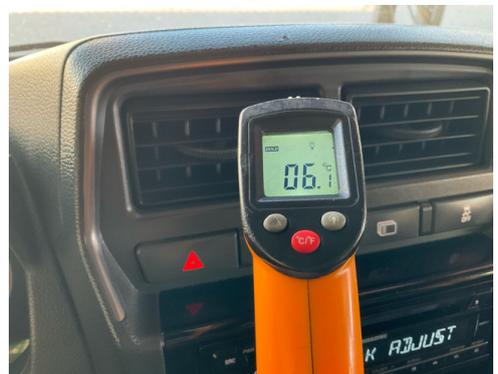
空調溫度

1. 檢查室外氣溫	23°C	2. 後空調冷氣作動中央出風口溫度	無此項目
3. 冷凝器散熱風扇有無運轉異常	正常	4. 前空調冷氣A/C開關燈號	正常
5. 前空調風速開關各段風速	正常	6. 前空調冷氣作動中央出風口溫度	6°C
7. 後空調冷氣A/C開關燈號	無此項目	8. 後空調風速開關各段風速	無此項目
