認證編號 CPF54023261129

## 車輛資料 Vehicle Information

## 車輛認證總結報告 Vehicle Inspection Findings

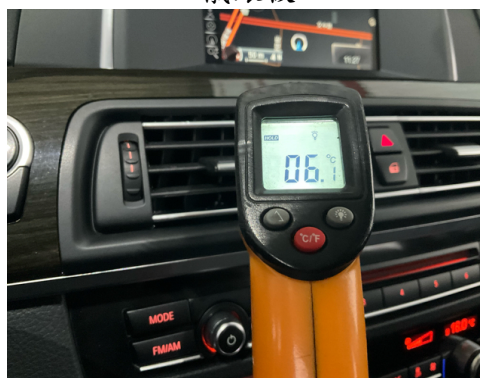
空調溫度

| 5. 前空調風速開關各段風速 | 正常 | 6. 前空調冷氣作動中央出風口溫度 | 6°C |
