# YES 車輛認證書

認證編號 CPF54023261130

| 廠牌 Make | BMW |
| 車型 Model | 5 SERIES |

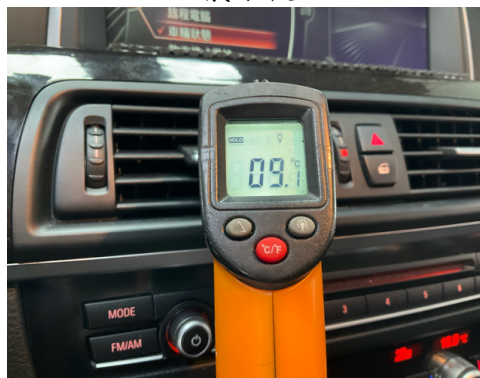
空調溫度

| 5. 前空調風速開關各段風速 | 正常 | 6. 前空調冷氣作動中央出風口溫度 | 9°C |
