認證編號 CPF54023261136

## 車輛資料 Vehicle Information

## 車輛認證總結報告 Vehicle Inspection Findings

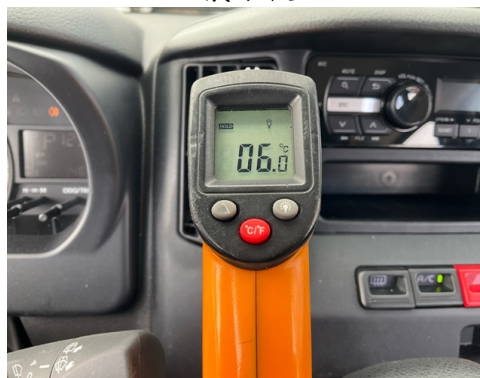
空調溫度

| 5. 前空調風速開關各段風速 | 正常 | 6. 前空調冷氣作動中央出風口溫度 | 6°C |
