認證編號 CPF54023261139

## 車輛資料 Vehicle Information

## 車輛認證總結報告 Vehicle Inspection Findings

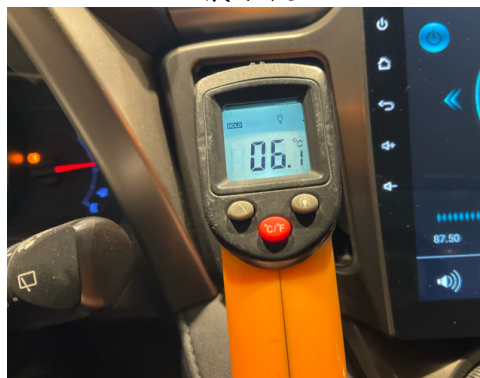
空調溫度

| 5. 前空調風速開關各段風速 | 正常 | 6. 前空調冷氣作動中央出風口溫度 | 6°C |
