認證編號 CPF54023261143

## 車輛資料 Vehicle Information

## 車輛認證總結報告 Vehicle Inspection Findings

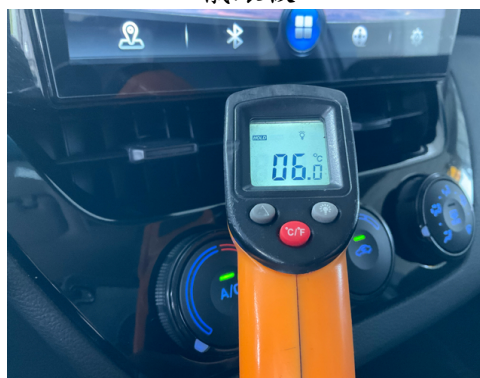
空調溫度

| 5. 前空調風速開關各段風速 | 正常 | 6. 前空調冷氣作動中央出風口溫度 | 6°C |
