認證編號 CPF54023261144

## 車輛資料 Vehicle Information

## 車輛認證總結報告 Vehicle Inspection Findings

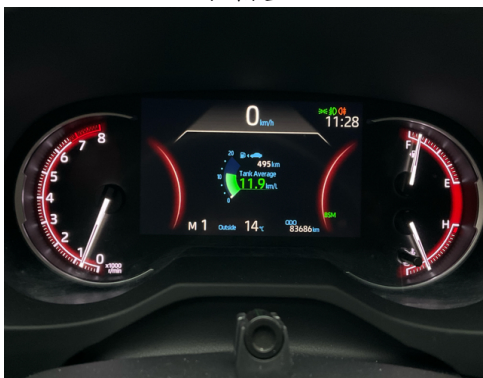
| 現況實車里程 Mileage<br>(僅揭露，不具保證效力) | 83,686 |

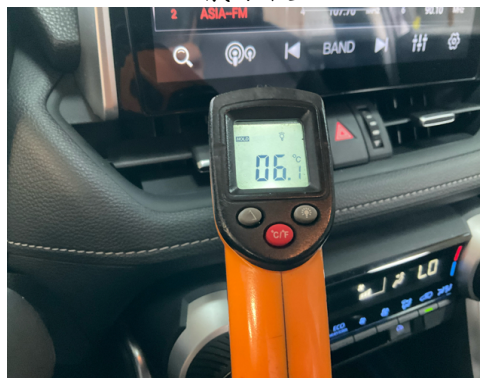
空調溫度

| 5. 前空調風速開關各段風速 | 正常 | 6. 前空調冷氣作動中央出風口溫度 | 6°C |
