YES 車輛認證書

受檢測車輛通過YES認證鑑定標準
This vehicle has passed the YES Evaluation Standard

認證編號 CPF54023261148

廠牌 Make	TOYOTA
車型 Model	SIENNA
年份 Year	2023/06
排氣量 Displacement	2,487
車身號碼 VIN	5TDXRKEC1PS16****
引擎號碼 Engine Number	無引擎號碼
現況實車里程 Mileage (僅揭露, 不具保證效力)	28,488

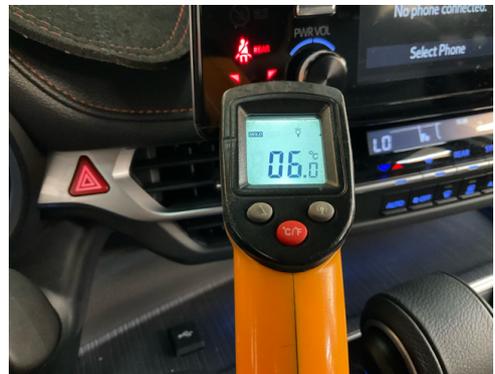
空調溫度

1. 檢查室外氣溫	21°C	2. 後空調冷氣作動中央出風口溫度	6°C
3. 冷凝器散熱風扇有無運轉異常	正常	4. 前空調冷氣A/C開關燈號	正常
5. 前空調風速開關各段風速	正常	6. 前空調冷氣作動中央出風口溫度	6°C
7. 後空調冷氣A/C開關燈號	正常	8. 後空調風速開關各段風速	正常
