認證編號 CPF54023261153

## 車輛資料 Vehicle Information

## 車輛認證總結報告 Vehicle Inspection Findings

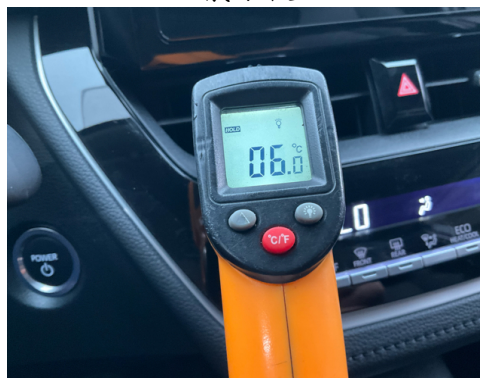
空調溫度

| 5. 前空調風速開關各段風速 | 正常 | 6. 前空調冷氣作動中央出風口溫度 | 6°C |
