YES 車輛認證書

認證編號 CPF54023261154

廠牌 Make	TOYOTA
車型 Model	CAMRY
年份 Year	2020/07
排氣量 Displacement	1,998
車身號碼 VIN	ASV51 ~152****
引擎號碼 Engine Number	***P5531**
現況實車里程 Mileage (僅揭露, 不具保證效力)	95,477

車輛認證總結報告 Vehicle Inspection Findings

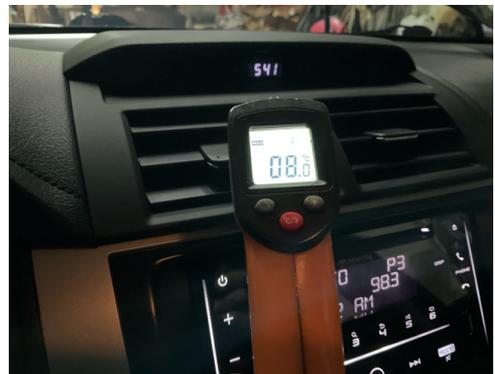
空調溫度

1. 檢查室外氣溫	12°C	2. 後空調冷氣作動中央出風口溫度	無此項目
3. 冷凝器散熱風扇有無運轉異常	正常	4. 前空調冷氣A/C開關燈號	正常
5. 前空調風速開關各段風速	正常	6. 前空調冷氣作動中央出風口溫度	6°C
7. 後空調冷氣A/C開關燈號	無此項目	8. 後空調風速開關各段風速	無此項目
