查定編號 CPF54023261157

廠牌 Make	TOYOTA
車型 Model	SIENTA
年份 Year	2021/09
排氣量 Displacement	1,798
車身號碼 VIN	ZSP170-005****
引擎號碼 Engine Number	***0H349**
現況實車里程 Mileage (僅揭露, 不具保證效力)	77,962

車輛認證總結報告 Vehicle Inspection Findings

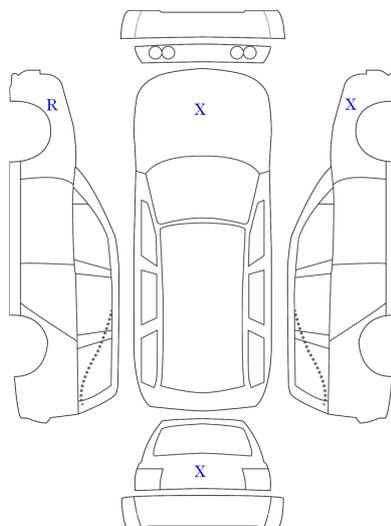
車體外觀圖

右側有鈹修痕。
右前方有鈹修痕。
右後方有鈹修痕。
左前方有鈹修痕。
正前方有鈹修痕。
正後方有鈹修痕。

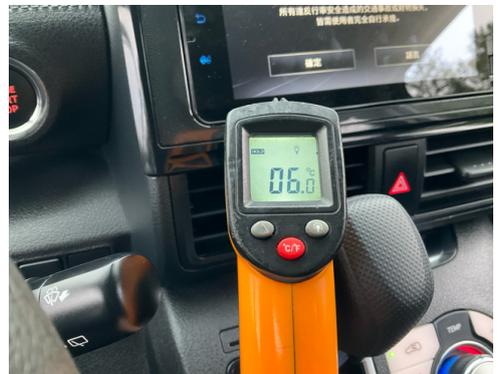
空調溫度

1. 檢查室外氣溫	13°C	2. 後空調冷氣作動中央出風口溫度	無此項目
3. 冷凝器散熱風扇有無運轉異常	正常	4. 前空調冷氣A/C開關燈號	正常
5. 前空調風速開關各段風速	正常	6. 前空調冷氣作動中央出風口溫度	6°C
7. 後空調冷氣A/C開關燈號	無此項目	8. 後空調風速開關各段風速	無此項目
