認證編號 CPF54023261159

車輛資料 Vehicle Information

廠牌 Make	FORD
車型 Model	FIESTA
年份 Year	2019/06
排氣量 Displacement	998
車身號碼 VIN	K2709****
引擎號碼 Engine Number	***0983**
現況實車里程 Mileage (僅揭露, 不具保證效力)	97, 997

車輛認證總結報告 Vehicle Inspection Findings

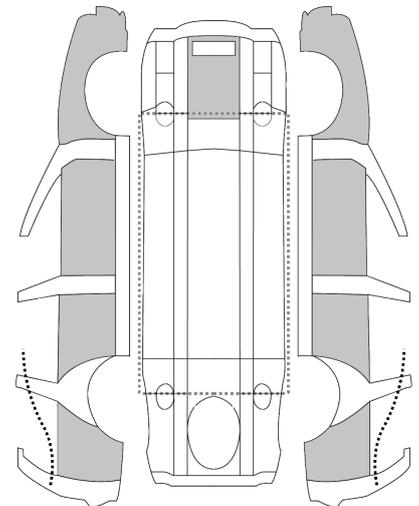
車骨結構圖

本車體骨架結構無修復跡象。
