認證編號 CPF54023261165

## 車輛資料 Vehicle Information

## 車輛認證總結報告 Vehicle Inspection Findings

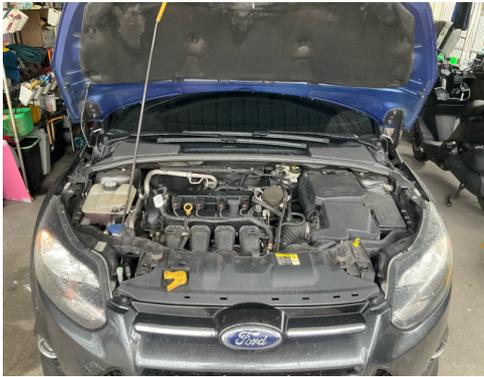
引擎室

1. 運轉時有無冒藍白煙、黑煙	正常	2. 水溫錶(燈)有無異常顯示	正常
3. 警告指示燈有無異常作動	異常	4. 機油油量、油質有無異常	正常
5. 外觀有無漏油/水跡象	異常	6. 運轉時有無抖動或異常聲響	正常
7. 外觀有無修補或龜裂跡象	正常	8. 冷卻風扇作動有無異常	正常
9. 加速有無不順暢或無法加速	正常	10. 高速運轉有無異常聲響	正常
11. 冷卻水有無添加防鏽劑	正常

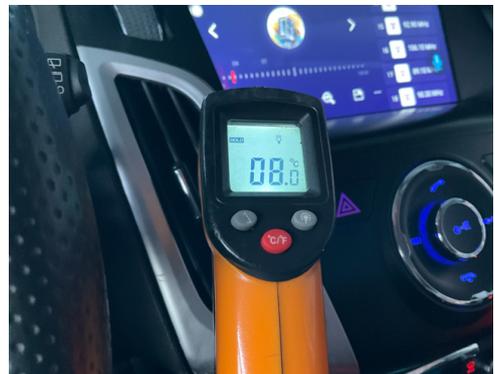
空調溫度

1. 檢查室外氣溫	12°C	2. 後空調冷氣作動中央出風口溫度	無此項目
3. 冷凝器散熱風扇有無運轉異常	正常	4. 前空調冷氣A/C開關燈號	正常
5. 前空調風速開關各段風速	正常	6. 前空調冷氣作動中央出風口溫度	8°C
7. 後空調冷氣A/C開關燈號	無此項目	8. 後空調風速開關各段風速	無此項目
