認證編號 CPF54023261169

## 車輛資料 Vehicle Information

## 車輛認證總結報告 Vehicle Inspection Findings

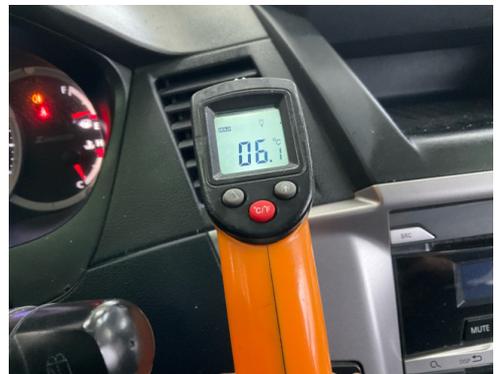
空調溫度

1. 檢查室外氣溫	14°C	2. 後空調冷氣作動中央出風口溫度	6°C
3. 冷凝器散熱風扇有無運轉異常	正常	4. 前空調冷氣A/C開關燈號	正常
5. 前空調風速開關各段風速	正常	6. 前空調冷氣作動中央出風口溫度	6°C
7. 後空調冷氣A/C開關燈號	正常	8. 後空調風速開關各段風速	正常
