認證編號 CPF54023261171

## 車輛資料 Vehicle Information

## 車輛認證總結報告 Vehicle Inspection Findings

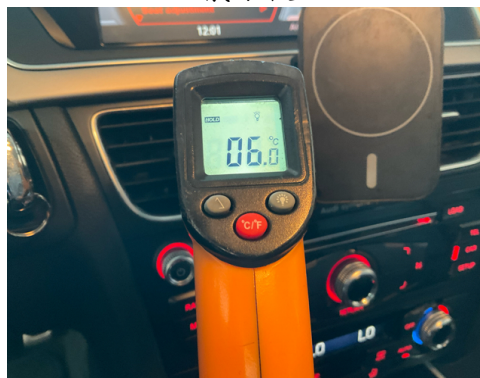
空調溫度

| 5. 前空調風速開關各段風速 | 正常 | 6. 前空調冷氣作動中央出風口溫度 | 6°C |
