認證編號 CPF54023261174

## 車輛資料 Vehicle Information

## 車輛認證總結報告 Vehicle Inspection Findings

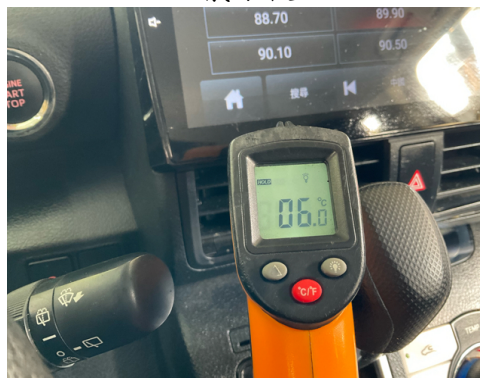
空調溫度

| 5. 前空調風速開關各段風速 | 正常 | 6. 前空調冷氣作動中央出風口溫度 | 6°C |
