認證編號 CPF54023261191

車輛資料 Vehicle Information

廠牌 Make	HONDA
車型 Model	HR-V
年份 Year	2019/04
排氣量 Displacement	1,799
車身號碼 VIN	RKTRU5870KF10****
引擎號碼 Engine Number	***ZJ36046**
現況實車里程 Mileage (僅揭露, 不具保證效力)	97,151

車輛認證總結報告 Vehicle Inspection Findings

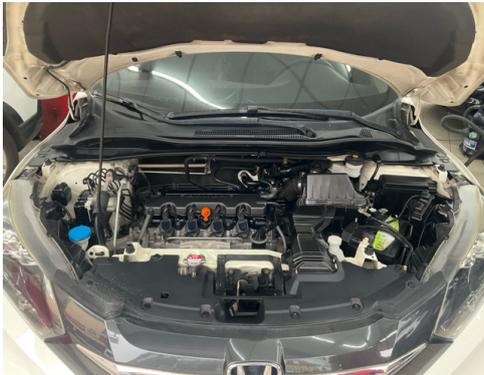
引擎室

1. 運轉時有無冒藍白煙、黑煙	正常	2. 水溫錶(燈)有無異常顯示	正常
3. 警告指示燈有無異常作動	正常	4. 機油油量、油質有無異常	正常
5. 外觀有無漏油/水跡象	正常	6. 運轉時有無抖動或異常聲響	正常
7. 外觀有無修補或龜裂跡象	正常	8. 冷卻風扇作動有無異常	正常
9. 加速有無不順暢或無法加速	正常	10. 高速運轉有無異常聲響	正常
11. 冷卻水有無添加防鏽劑	正常

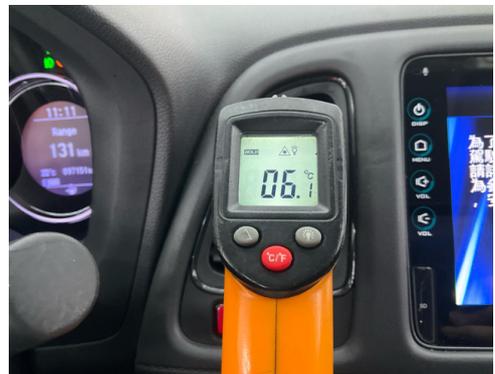
空調溫度

1. 檢查室外氣溫	22°C	2. 後空調冷氣作動中央出風口溫度	無此項目
3. 冷凝器散熱風扇有無運轉異常	正常	4. 前空調冷氣A/C開關燈號	正常
5. 前空調風速開關各段風速	正常	6. 前空調冷氣作動中央出風口溫度	6°C
7. 後空調冷氣A/C開關燈號	無此項目	8. 後空調風速開關各段風速	無此項目
