認證編號 CPF54023261199

車輛資料 Vehicle Information

廠牌 Make	NISSAN
車型 Model	TEANA
年份 Year	2017/02
排氣量 Displacement	1,997
車身號碼 VIN	J32TA01****
引擎號碼 Engine Number	***0L01232**
現況實車里程 Mileage (僅揭露, 不具保證效力)	123,537

車輛認證總結報告 Vehicle Inspection Findings

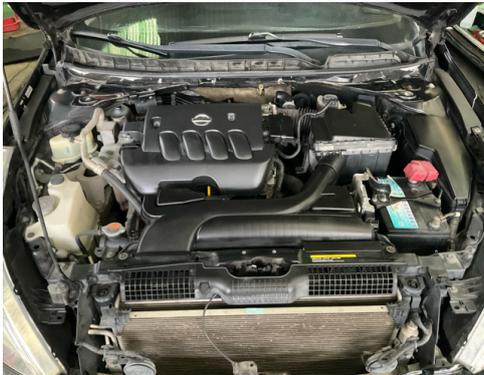
引擎室

1. 運轉時有無冒藍白煙、黑煙	正常	2. 水溫錶(燈)有無異常顯示	正常
3. 警告指示燈有無異常作動	正常	4. 機油油量、油質有無異常	正常
5. 外觀有無漏油/水跡象	正常	6. 運轉時有無抖動或異常聲響	正常
7. 外觀有無修補或龜裂跡象	正常	8. 冷卻風扇作動有無異常	正常
9. 加速有無不順暢或無法加速	正常	10. 高速運轉有無異常聲響	正常
11. 冷卻水有無添加防鏽劑	正常

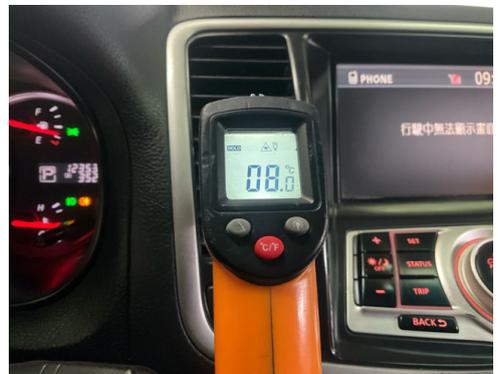
空調溫度

1. 檢查室外氣溫	17°C	2. 後空調冷氣作動中央出風口溫度	無此項目
3. 冷凝器散熱風扇有無運轉異常	正常	4. 前空調冷氣A/C開關燈號	正常
5. 前空調風速開關各段風速	正常	6. 前空調冷氣作動中央出風口溫度	8°C
7. 後空調冷氣A/C開關燈號	無此項目	8. 後空調風速開關各段風速	無此項目
