# YES 車輛認證書

認證編號 CPF54023261201

| 廠牌 Make | SUBARU |
| 車型 Model | XV |

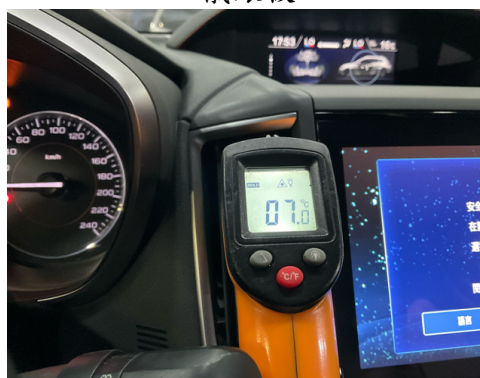
空調溫度

| 5. 前空調風速開關各段風速 | 正常 | 6. 前空調冷氣作動中央出風口溫度 | 7°C |
