YES 車輛認證書

認證編號 CPF54023261202

廠牌 Make	FORD
車型 Model	FOCUS
年份 Year	2019/04
排氣量 Displacement	1,497
車身號碼 VIN	K2N00****
引擎號碼 Engine Number	***0178**
現況實車里程 Mileage (僅揭露, 不具保證效力)	124,698

車輛認證總結報告 Vehicle Inspection Findings

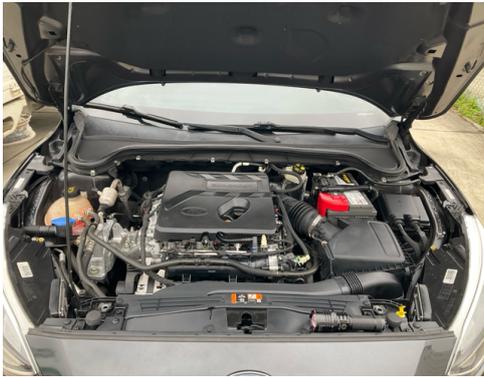
引擎室

1. 運轉時有無冒藍白煙、黑煙	正常	2. 水溫錶(燈)有無異常顯示	正常
3. 警告指示燈有無異常作動	正常	4. 機油油量、油質有無異常	正常
5. 外觀有無漏油/水跡象	正常	6. 運轉時有無抖動或異常聲響	正常
7. 外觀有無修補或龜裂跡象	正常	8. 冷卻風扇作動有無異常	正常
9. 加速有無不順暢或無法加速	正常	10. 高速運轉有無異常聲響	正常
11. 冷卻水有無添加防鏽劑	正常

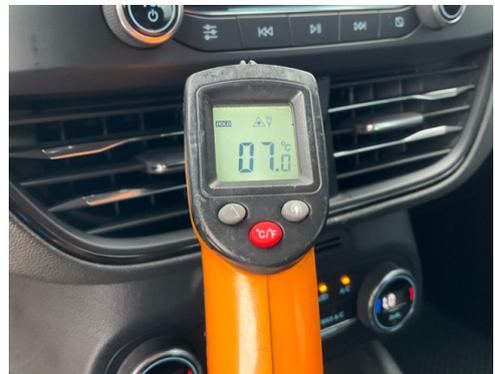
空調溫度

1. 檢查室外氣溫	14°C	2. 後空調冷氣作動中央出風口溫度	無此項目
3. 冷凝器散熱風扇有無運轉異常	正常	4. 前空調冷氣A/C開關燈號	正常
5. 前空調風速開關各段風速	正常	6. 前空調冷氣作動中央出風口溫度	7°C
7. 後空調冷氣A/C開關燈號	無此項目	8. 後空調風速開關各段風速	無此項目
