認證編號 CPF54023261206

## 車輛資料 Vehicle Information

## 車輛認證總結報告 Vehicle Inspection Findings

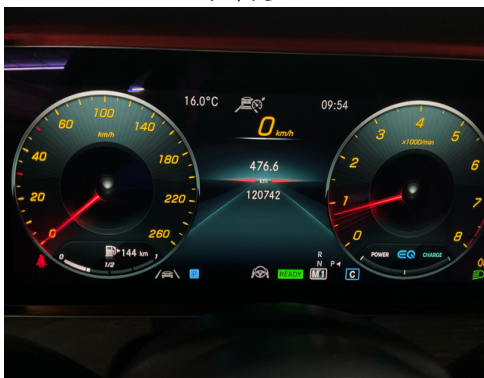
| 現況實車里程 Mileage<br>(僅揭露，不具保證效力) | 120,724 |

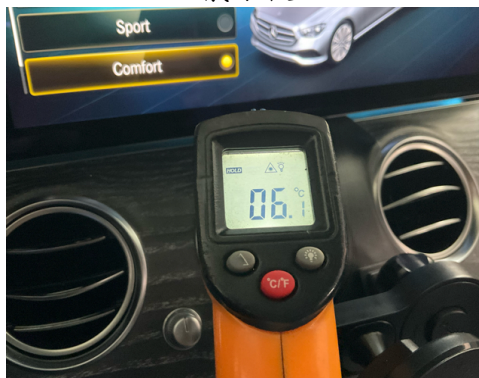
空調溫度

| 5. 前空調風速開關各段風速 | 正常 | 6. 前空調冷氣作動中央出風口溫度 | 6°C |
