YES 車輛認證書

認證編號 CPF54023261208

車輛認證總結報告 Vehicle Inspection Findings

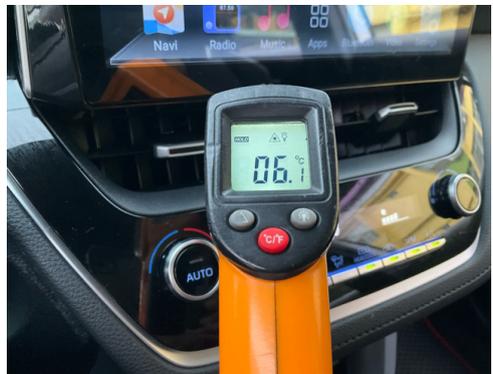
空調溫度

1. 檢查室外氣溫	20°C	2. 後空調冷氣作動中央出風口溫度	無此項目
3. 冷凝器散熱風扇有無運轉異常	正常	4. 前空調冷氣A/C開關燈號	正常
5. 前空調風速開關各段風速	正常	6. 前空調冷氣作動中央出風口溫度	6°C
7. 後空調冷氣A/C開關燈號	無此項目	8. 後空調風速開關各段風速	無此項目
