YES 車輛認證書

認證編號 CPF54023261210

廠牌 Make	TOYOTA
車型 Model	WISH
年份 Year	2012/02
排氣量 Displacement	1,987
車身號碼 VIN	ZGE21~603****
引擎號碼 Engine Number	***A8652**
現況實車里程 Mileage (僅揭露, 不具保證效力)	186,338

車輛認證總結報告 Vehicle Inspection Findings

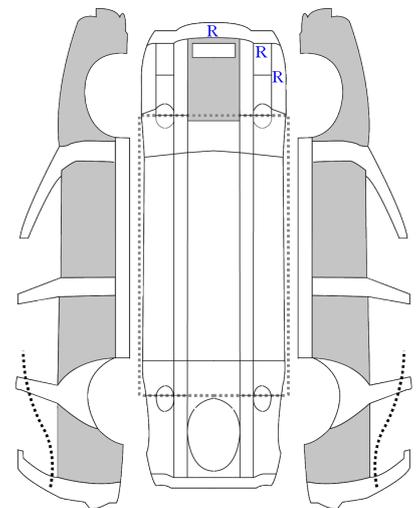
車骨結構圖

本車體骨架結構無修復跡象。

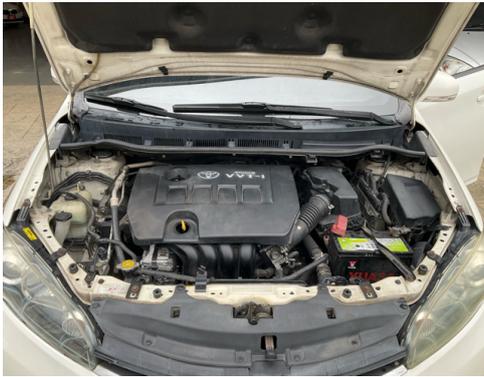
引擎室

1. 運轉時有無冒藍白煙、黑煙	正常	2. 水溫錶(燈)有無異常顯示	正常
3. 警告指示燈有無異常作動	正常	4. 機油油量、油質有無異常	正常
5. 外觀有無漏油/水跡象	異常	6. 運轉時有無抖動或異常聲響	正常
7. 外觀有無修補或龜裂跡象	正常	8. 冷卻風扇作動有無異常	正常
9. 加速有無不順暢或無法加速	正常	10. 高速運轉有無異常聲響	正常
11. 冷卻水有無添加防鏽劑	正常

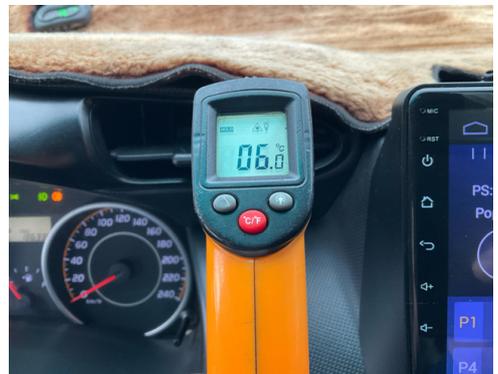
空調溫度

1. 檢查室外氣溫	14°C	2. 後空調冷氣作動中央出風口溫度	無此項目
3. 冷凝器散熱風扇有無運轉異常	正常	4. 前空調冷氣A/C開關燈號	正常
5. 前空調風速開關各段風速	正常	6. 前空調冷氣作動中央出風口溫度	6°C
7. 後空調冷氣A/C開關燈號	無此項目	8. 後空調風速開關各段風速	無此項目
