認證編號 CPF54023261212

車輛資料 Vehicle Information

車輛認證總結報告 Vehicle Inspection Findings

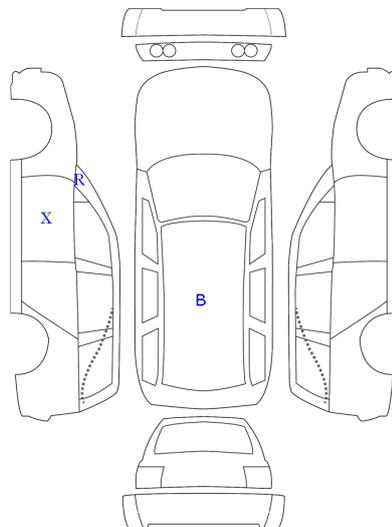
車體外觀圖

- 本車引擎號碼無異常。 S 鈹件鏽蝕、斑剝或鏽穿
- 本車車身號碼無異常。 B 受損面積約一個拳頭(含)以上
- 本車輛無泡水跡象。 R 鈹件校正痕跡
- 本車體骨架結構無修復跡象。 X 更換

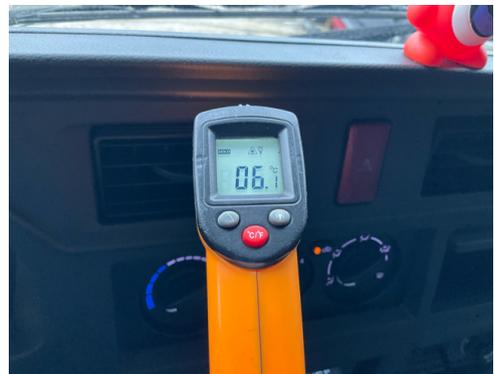
空調溫度

| 1. 檢查室外氣溫 | 15°C | 2. 後空調冷氣作動中央出風口溫度 | 6°C |
| 5. 前空調風速開關各段風速 | 正常 | 6. 前空調冷氣作動中央出風口溫度 | 6°C |
