YES 車輛認證書

認證編號 CPF54023261224

廠牌 Make	HONDA
車型 Model	FIT
年份 Year	2025/07
排氣量 Displacement	1,498
車身號碼 VIN	RKTGR3850SF10****
引擎號碼 Engine Number	***746031**
現況實車里程 Mileage (僅揭露, 不具保證效力)	15,151

車輛認證總結報告 Vehicle Inspection Findings

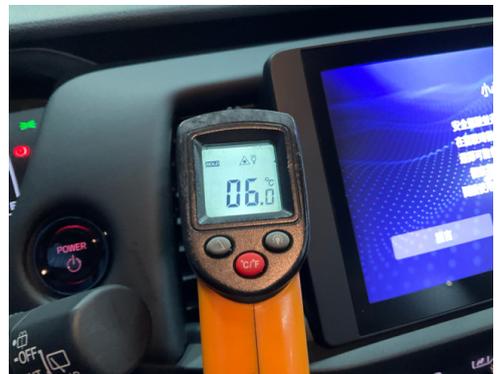
空調溫度

1. 檢查室外氣溫	21°C	2. 後空調冷氣作動中央出風口溫度	無此項目
3. 冷凝器散熱風扇有無運轉異常	正常	4. 前空調冷氣A/C開關燈號	正常
5. 前空調風速開關各段風速	正常	6. 前空調冷氣作動中央出風口溫度	6°C
7. 後空調冷氣A/C開關燈號	無此項目	8. 後空調風速開關各段風速	無此項目
