認證編號 CPF54023261226

## 車輛資料 Vehicle Information

## 車輛認證總結報告 Vehicle Inspection Findings

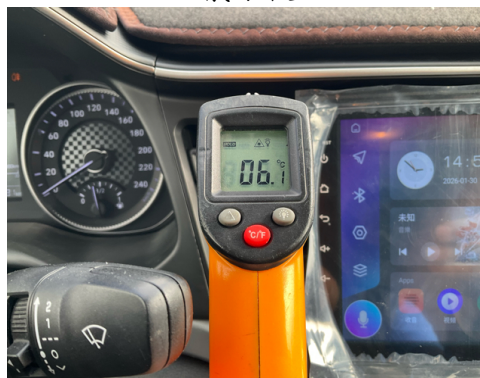
空調溫度

| 5. 前空調風速開關各段風速 | 正常 | 6. 前空調冷氣作動中央出風口溫度 | 6°C |
